Herbstveranstaltung vom 14. September 2021

Auf den Spuren des extremen Starkregens vom 8. Juli 2017 in Zofingen – vom Ereignis zu den Massnahmen

Die Starkniederschläge vom 8. Juli 2017

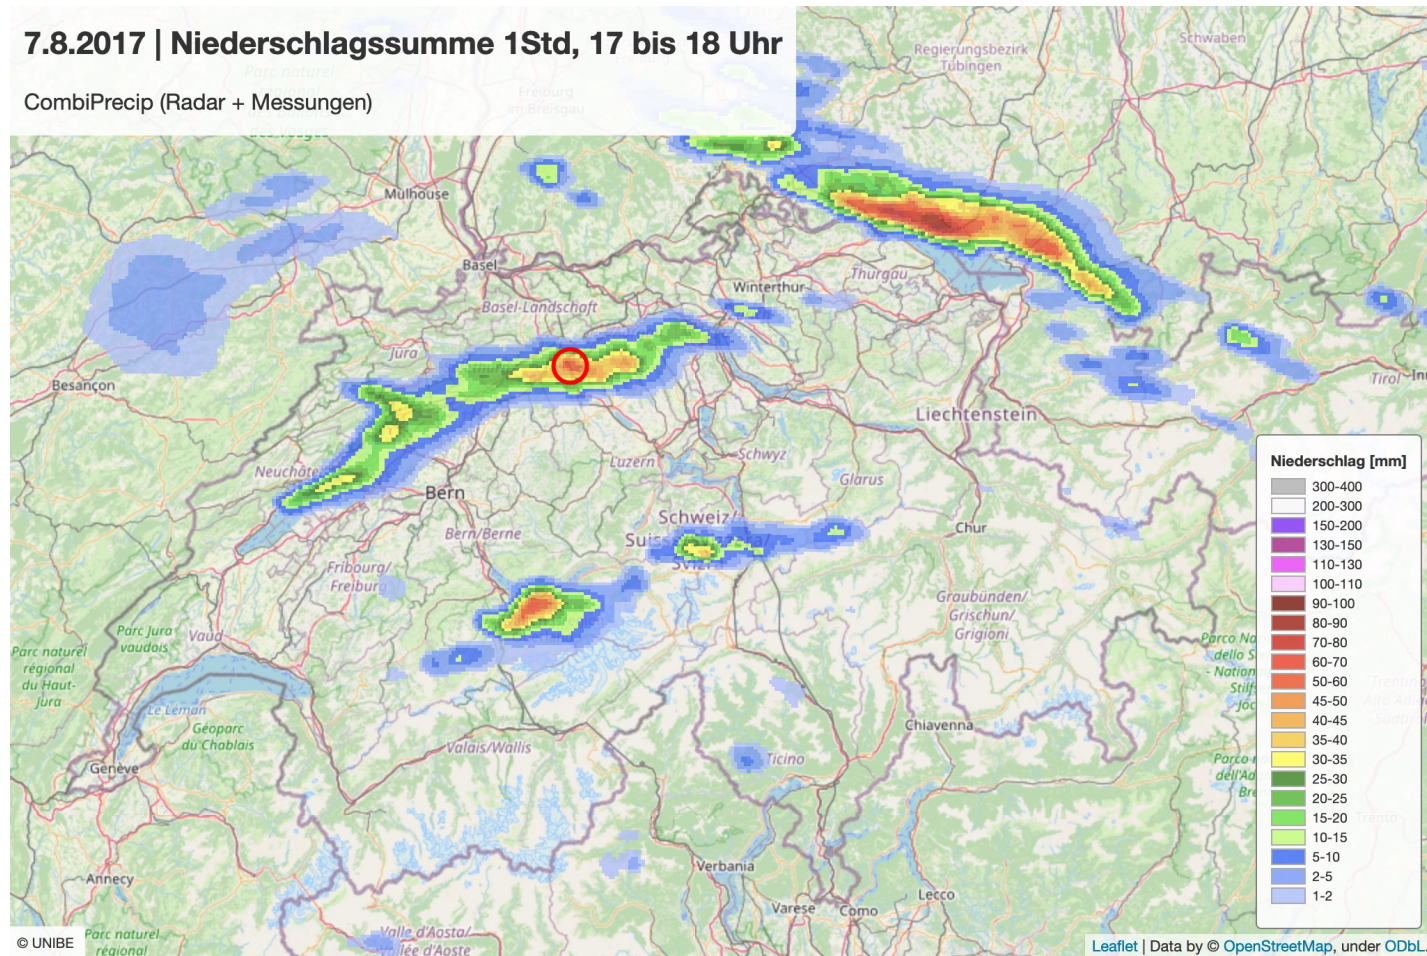
7.8.2017 | Niederschlagssumme 1Std, 17 bis 18 Uhr

CombiPrecip (Radar + Messungen)
