MOBILIAR LAB FÜR NATURRISIKEN – HERBSTVERANSTALTUNG 2018

# **Nutzen der Ereignisdokumentation im integralen Risikomanagement**

Christian Pfammatter

Abteilung Naturgefahren, Amt für Wald, Kanton Bern

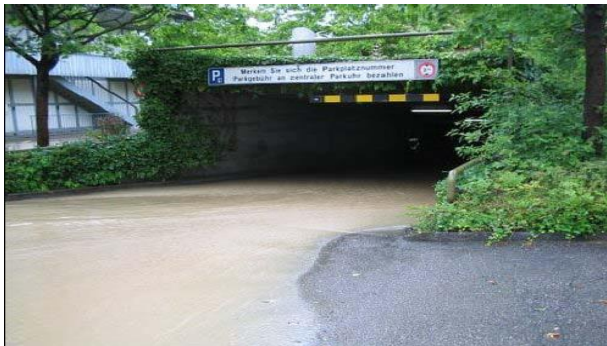
# 21. Juni – Lyss, Laupen & Oberaargau

„Rabenschwarze  
Morgenstimmung“.

Gewitterzug mit  
Niederschlagssummen in 20'  
von mehr als 40 mm

Lyssbach in 10' von Normal-  
auf Hochwasserabfluss

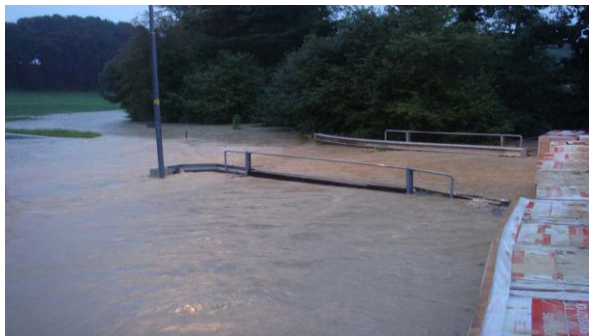
# 08./09. August – grossflächiger Dauerregen

Mehrere intensive &  
grossflächige  
Niederschlagsstaffeln

Schneefallgrenze tief,  
unter 2000 m.ü.M

Teils 3-Tages-Summen  
grösser als 120 mm

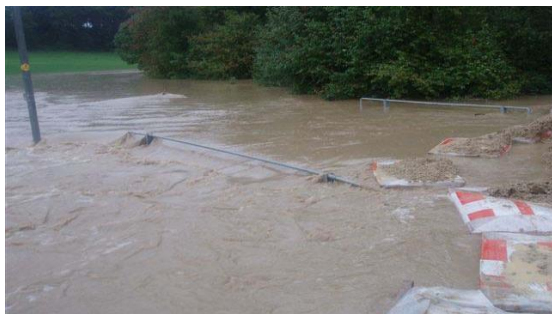
# 29. August – Lyss zum Dritten, Ins – Erlach, Oberaardau

Niederschläge Jurasüdfuss  
und Seeland im Bereich der  
Rekordwerte:

- Seedorf, Station WWA: 120 mm von 04.00 h bis 24.00 h
- Drei-Seen-Region mit Intensitäten von 50 mm / h

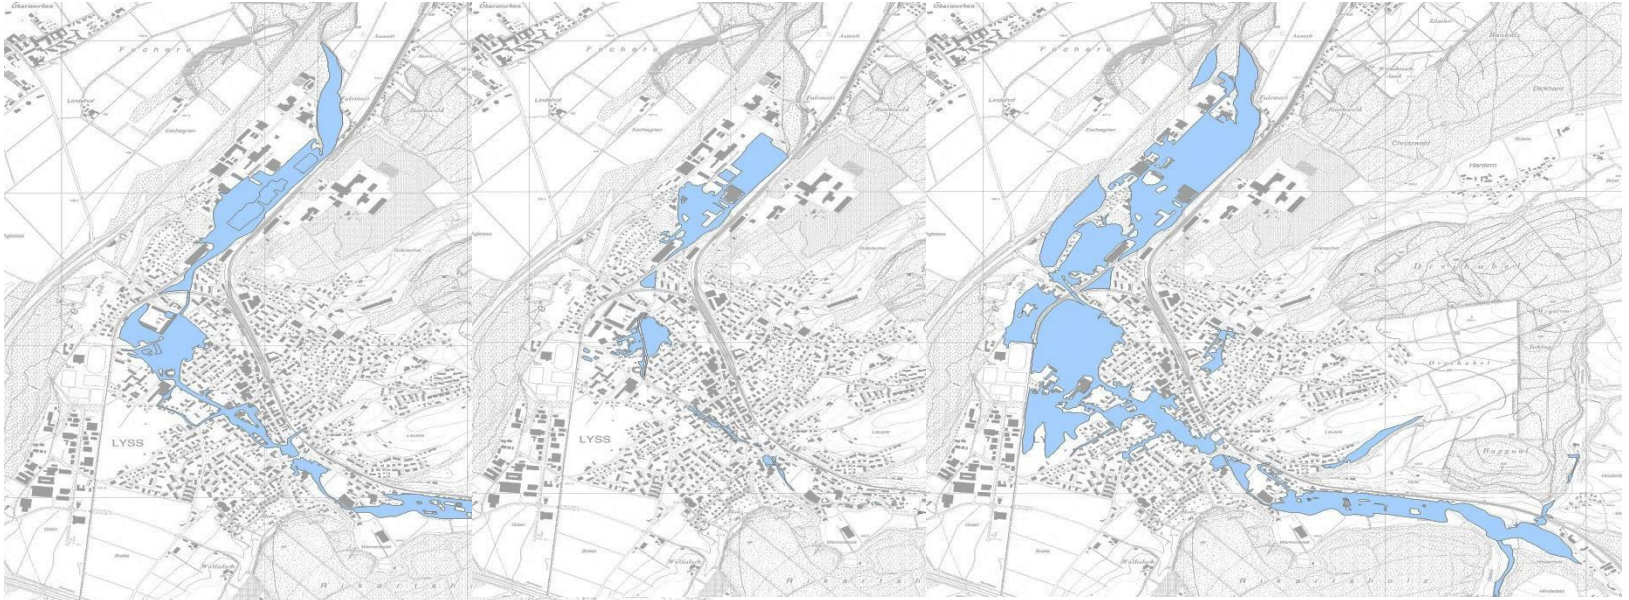
# Lyss – 21. Juni, 8. & 29. August

21. Juni

08. August

29. August

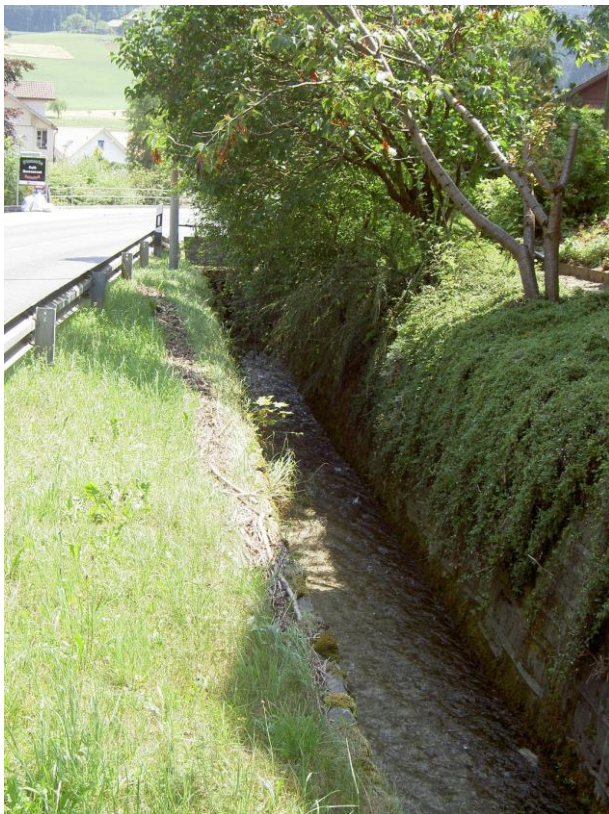
# Hochwasserspuren sichern

## Profildaten:

| Sohlentbreite: | 1.20 m |
| Breite Hochwasserspiegel: | 1.20 m |
| Höhe Hochwasserpegel: | 0.80 m |
| Gefälle: | 4 ‰ |
| Beschrieb: Querprofil im Siehebach. Koordinaten 617'340/193'51 | |
| Qualität: Erst weiter unten Rückstau, daher noch gute Qualität. | |

## Schematischer Querschnitt:

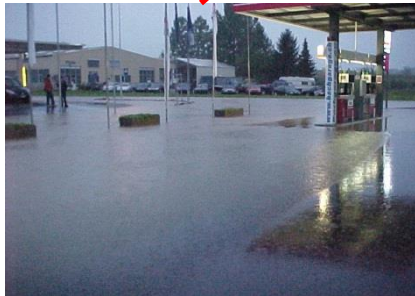
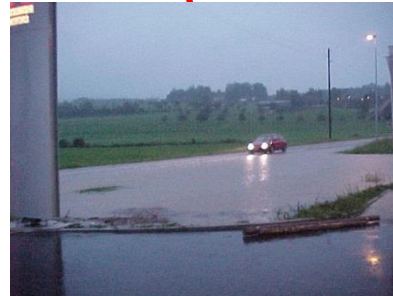
# EK präzisiert Modellierungen

Fliesswege sind im Feld nur schwer feststellbar.

? Modellierungen auf Basis DTM-Höhenmodell zeigt, Ausbreitung Richtung Bachgarage nicht möglich.

✓ Ereignisdokumentation und Fotos zeigen eindeutig, dass gerade diese Ausbreitung stattfand.
